# 无锡新吴区无锡宏义高分子材料科技有限公司 “5·15”一般机械伤害事故调查报告

无锡市人民政府事故调查组

2025 年 7 月

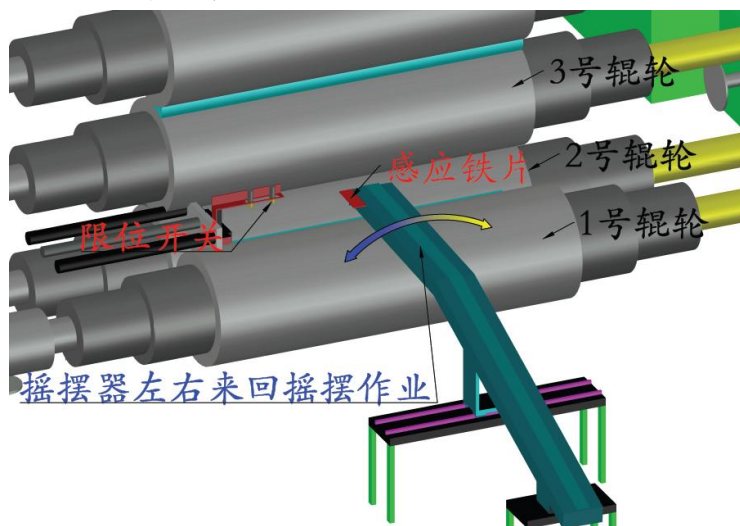
图 1 摇摆器运行情况示意图

5 时 23 分许，李小锋在换料过程中发现胶布机 2 号辊轮上粘有原料，需进行擦洗清理，其在观察粘料的部位后，去别处取了擦洗粘料用的毛巾和清洗液桶再次进入 1、2 号辊轮与摇摆送料区域（摇摆器运行情况如图 1 所示，在左右感应限位开关之间进行摇摆送料），在摇摆器未关停的情况下站在摇摆器下方机台上准备擦洗 2 号辊轮上的粘料，其颈部不慎被夹在摇摆器和左侧限位开关固定角铁之间（如图 2 所示）。

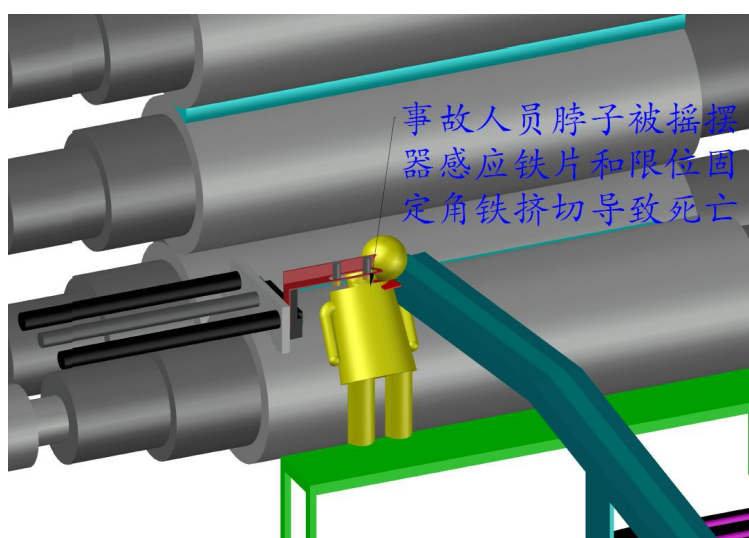
图 2 事发现场示意图

胶布机操作员李小锋违反安全操作规程<sup>1</sup>，摇摆器在未关停的情况下，进入送料区域准备擦洗胶布机2号辊轮上的粘料，颈部被摇摆器感应铁片和限位开关固定角铁挤切致死，这是本起事故发生

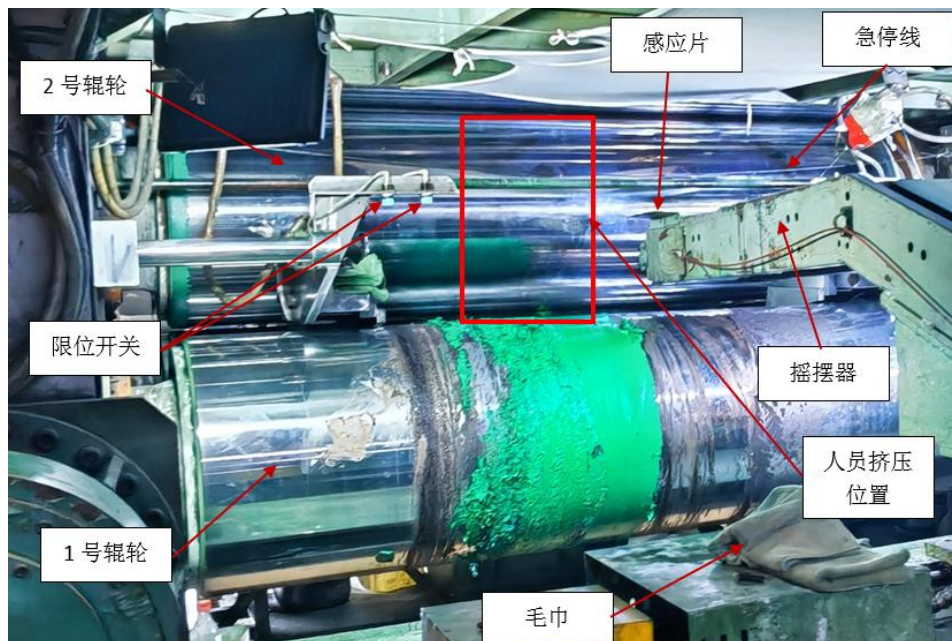
图3 事发现场情况

事发地点位于宏义公司A车间1号胶布生产线胶布机守护区，1号生产线位于车间最西侧。胶布机守护区有一台输送物料的摇摆器，摇摆器上张贴有“当心虎口”的标志。守护区有5个用于压延的辊轮，1、2号辊轮上粘有原料，1号辊轮上方左右两侧均装有感应限位装置，摇摆器端头装有感应片。据事故单位现场人员指认，李小锋事发时被挤压在左侧限位开关固定角铁和摇摆器之间；1号辊轮上方有一条急停线（遇紧急情况时，下拉急停线，包括摇摆器和辊轮在内的整条生产线停止运转），经测试处于完好有效状态；摇摆器平台上有一块毛巾，辊轮旁作业平台上有一个装有清洗液的铁桶。如图3所示。
