# 无锡惠山区惠山新城一号地块北侧线路 迁移工程“9·6”较大中毒窒息事故调查报告

2025年9月6日上午10时50分许，在无锡市惠山区惠山新城一号地块北侧线路迁移工程施工现场，施工作业人员进入管道井内作业时中毒窒息，造成3人死亡，直接经济损失676万元。

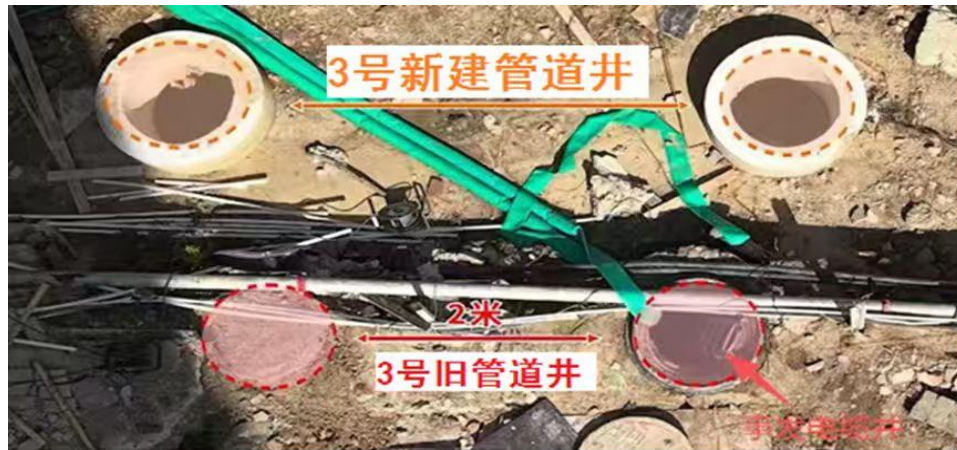
图 1 事发管道井位置

事故管道井口内径约73厘米，外径约80厘米，地面至井底约4.3米，事发时井内积水约1.4米，井底沉积有约20厘米深的淤泥。现场共有2个管道井（每个井各有2个井口），1个为3号

旧管道井，1 个为 3 号新建管道井，旧管道井两井口间距 2 米，旧管道井口与相邻新建管道井口间距 81 厘米，如图 1 所示。

事故发生后，事故调查组委托第三方机构对事发管道井内气体进行检测的结果显示：现场 H<sub>2</sub>S 气体浓度在人工搅动水体后超过设备的最高限值 100ppm。
