# 无锡江阴市长泾镇暖美家家居厂“9•25”较大 火灾事故调查报告

无锡市人民政府事故调查组  
2026 年 5 月

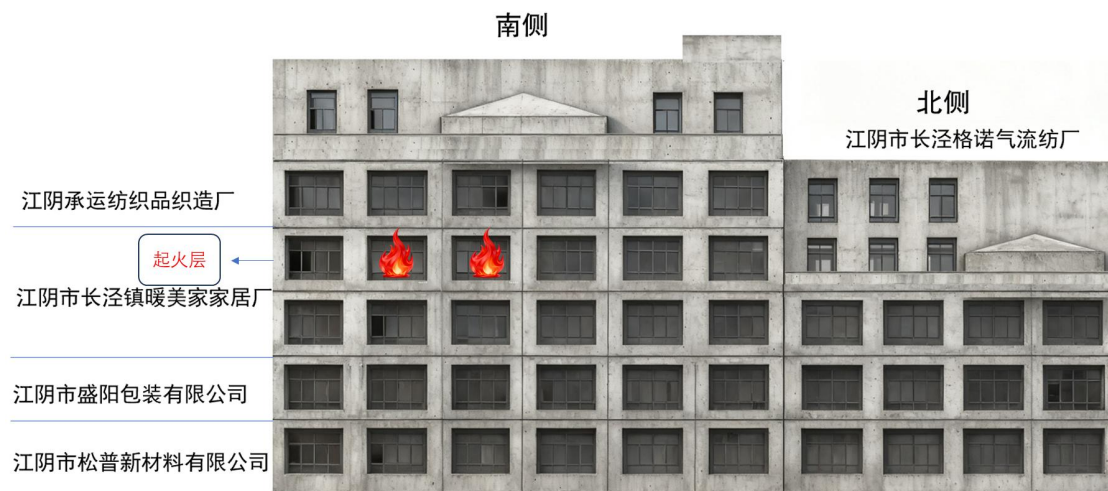
图 1 事故建筑结构示意图

事故建筑位于江阴市长泾镇寿山坟 65-2 号集体建设用地地块，钢筋混凝土框架结构，总建筑面积 15644.2 平方米，高度 28.7 米，为高层建筑，如图 1 所示。建筑设计使用功能为机械车间，设计火灾危险性类别丁类，图纸未经规划、住建和消防部门审核，未办理规划、施工和消防审验等手续。

1995 年 12 月 26 日，长泾镇长东村股份经济合作社取得该地块集体建设用地许可<sup>[1]</sup>。2014 年 12 月，针纺织品公司租赁该地块建设事故建筑北侧五层，2015 年 8 月完工投入使用，建筑面积 5076.2 平方米。2015 年 12 月，建设事故建筑南侧六层，2016 年 8 月完工投入使用，建筑面积 10568 平方米，一至五层每层面积 1918 平方米，设置了一部货梯，未设置封闭楼梯间或室外楼梯<sup>[2]</sup>，两侧楼梯出入口未设置防火门<sup>[3]</sup>，疏散距离不符合规范要求<sup>[4]</sup>。火灾发生于南侧建筑第四层。

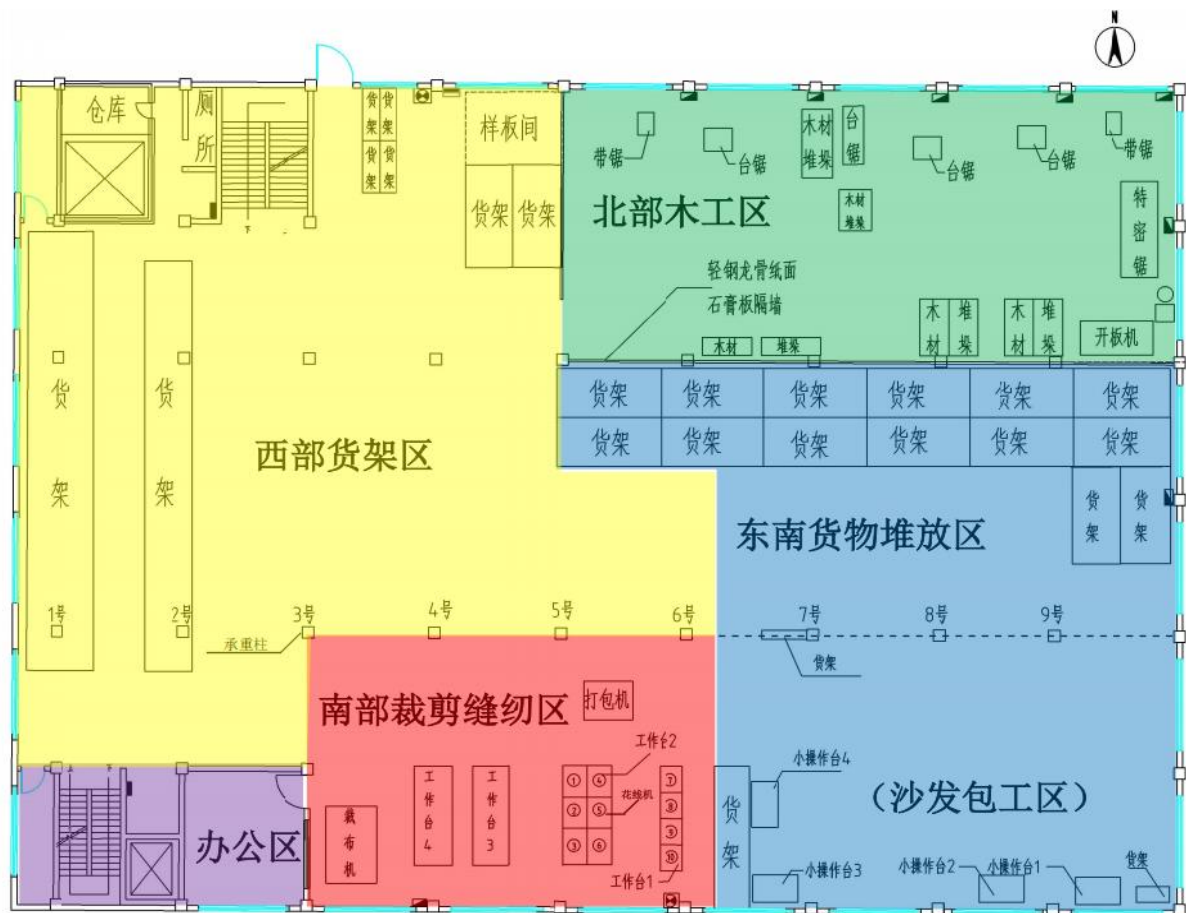
图 2 事故建筑南侧第四层平面布置示意图

松普公司使用事故建筑第一层，主要用于纸管生产。盛阳公司使用第二层，主要用于塑料膜和包装品生产。暖美家家居厂使用第三、四层，第三层用于家具展厅，第四层用于家具生产，设有木工房、沙发生产区、软床生产区、仓储区、办公室等（见图 2）。承运纺织厂使用第五层，主要用于纺纱生产，设有圆筒织布机 41 台、员工宿舍，宿舍供松普公司 1 名员工使用（见图 3）。一至五层生产、仓储物品为可燃固体，生产火灾危险性为丙类<sup>[5]</sup>，

23时，位于四层南侧裁剪缝纫区的2号工作台东侧中间的花线机区域起火，引燃周边堆放的沙发生产物料。火势逐步向东蔓延至沙发包工区，引燃货架上沙发外包物料，造成货架倾倒，在消火栓及灭火器上形成斜坡状燃烧痕迹。火势同时向西侧3号、4号工作台以及办公区、西部货架区蔓延，引燃工作台下堆放的纸箱、生产物料等，工作台上方悬挂的线槽桥架受高温和火势影响软化变形。由于长时间受热，起火部位上方线槽桥架中部断裂，对应的混凝土屋顶水泥抹灰局部不规则圆形脱落，裸露出钢筋。随着温度不断升高，现场沙发、床垫等发生轰燃，火势迅速扩大。

事故建筑南侧第四层过火，过火面积约 1800 平方米。办公区全面过火，东侧墙体及金属门向东倒塌、北侧墙体向北倒塌，第 4 至 6 号承重柱烟熏痕迹以南侧区域为中心向东、西两边蔓延。工作台 2 北侧的方形打包机过火烧损，南侧变色变形痕迹重于北侧，工作台 1 南侧的室内消火栓箱体及箱内消火栓竖管、栓口、

箱内灭火器的烧损痕迹呈现分界明显的斜坡状。四个工作台上方悬吊的线槽桥架均软化变形,工作台 2 东侧花线机上方线槽桥架呈垂落状、中部断裂,对应的屋顶水泥抹灰呈局部不规则圆形脱落痕迹,钢筋裸露。花线机及控制器上方支架受热变形扭曲,呈现以控制器为中心、向四周逐渐减轻的不规则变色痕迹,控制器柜内烧损、烟熏痕迹重于柜外。第五层受烟熏,未过火。

经调查询问、现场勘验、视频分析,认定起火部位位于第 4 至 6 号承重柱对应南侧裁剪缝纫区,起火点位于暖美家家居厂花线机控制器处,起火原因为花线机控制器电气故障。

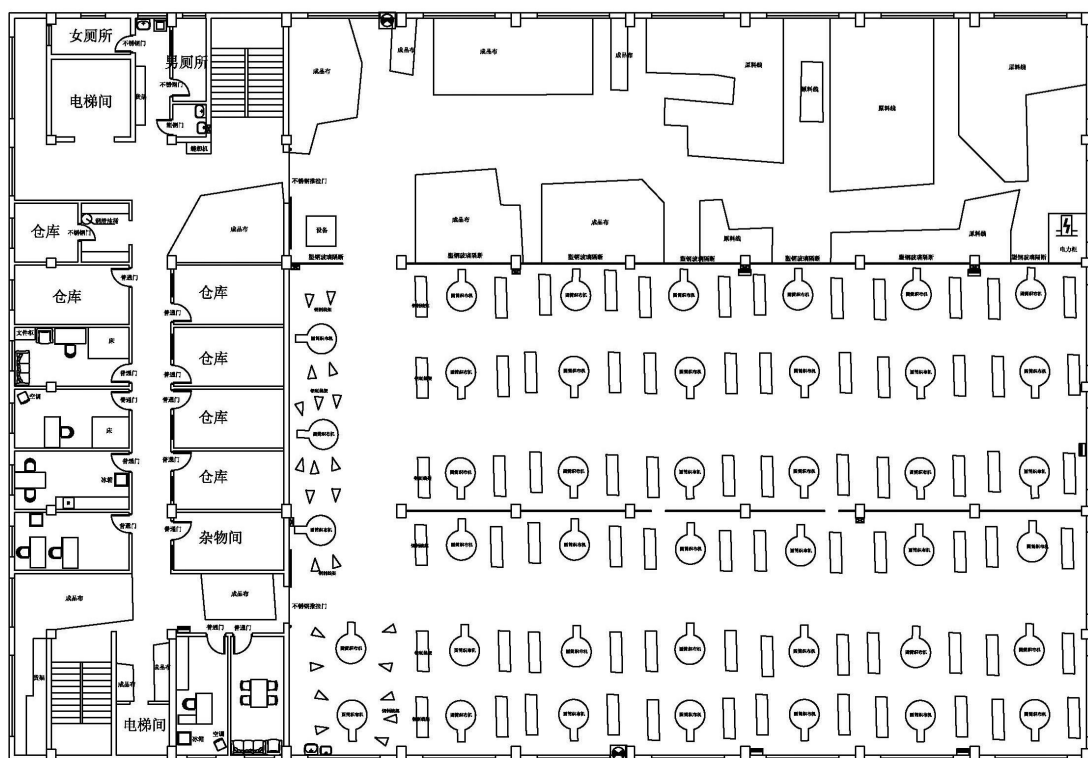
图 3 事故建筑南侧第五层平面布置示意图

23 时 58 分，高温烟火通过东侧窗户向外大量喷出，四层全面燃烧，高温烟气在四层顶部积聚后向下扩展，沿室内楼梯蔓延至五层。建筑上空出现弥散烟雾。
